HOSPITALSGATA

Gate Hospitalsgata nr. 1
Betegnelse

ANTIKVARISK REGISTER FOR TRONDHEIM — Bebyggelse

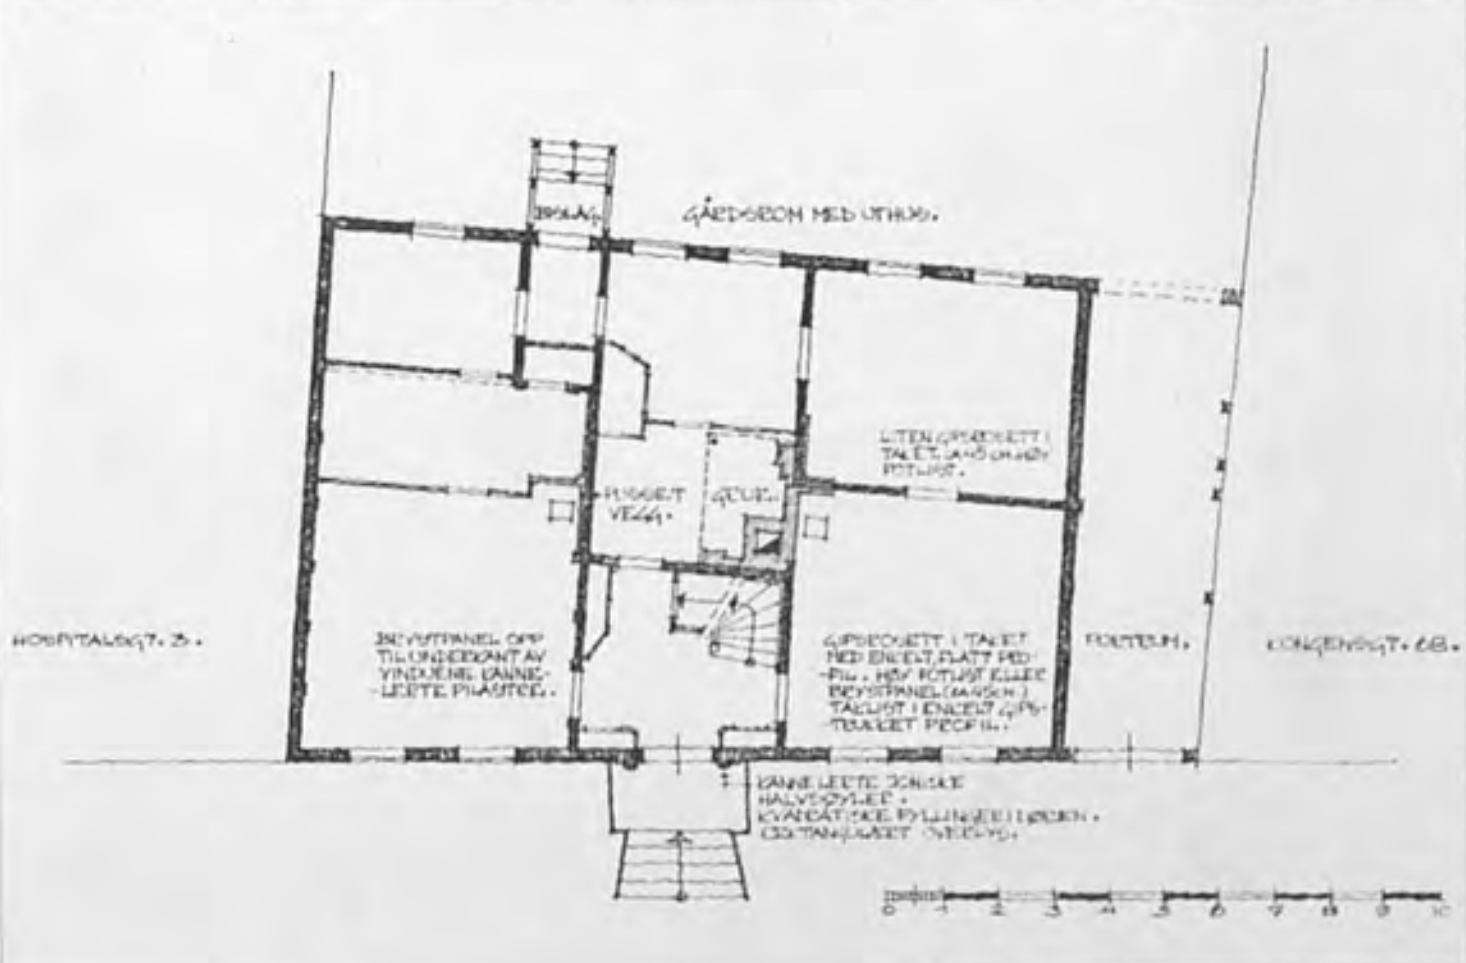
GATEFASADE & PLAN 1. ETG. FØR 1969

Eksteriør Sterkt forsimplet ved ombygging 1969.

Ombygging
1870-73-88
1910 Værelse innredet i uthus.
1969 Fullstendig ominnredning. Vinduene skiftet.
Vakker empireportal fjernet. Lager i 1. et.
legekontor i 2. et. w.c. innstallert i begge et.
